REFECTION COMPLETE DE LA SALLE DEL CASTILLO DE VEVEY

Maître de l'ouvrage : Ville de Vevey
Architecte : Architecum à Montreux
Société : B. Schnider SA à Montreux
Responsable : Cédric Oehen, maître ferblantier
Matière : Zinc VM et ardoise Espagnole Samaca

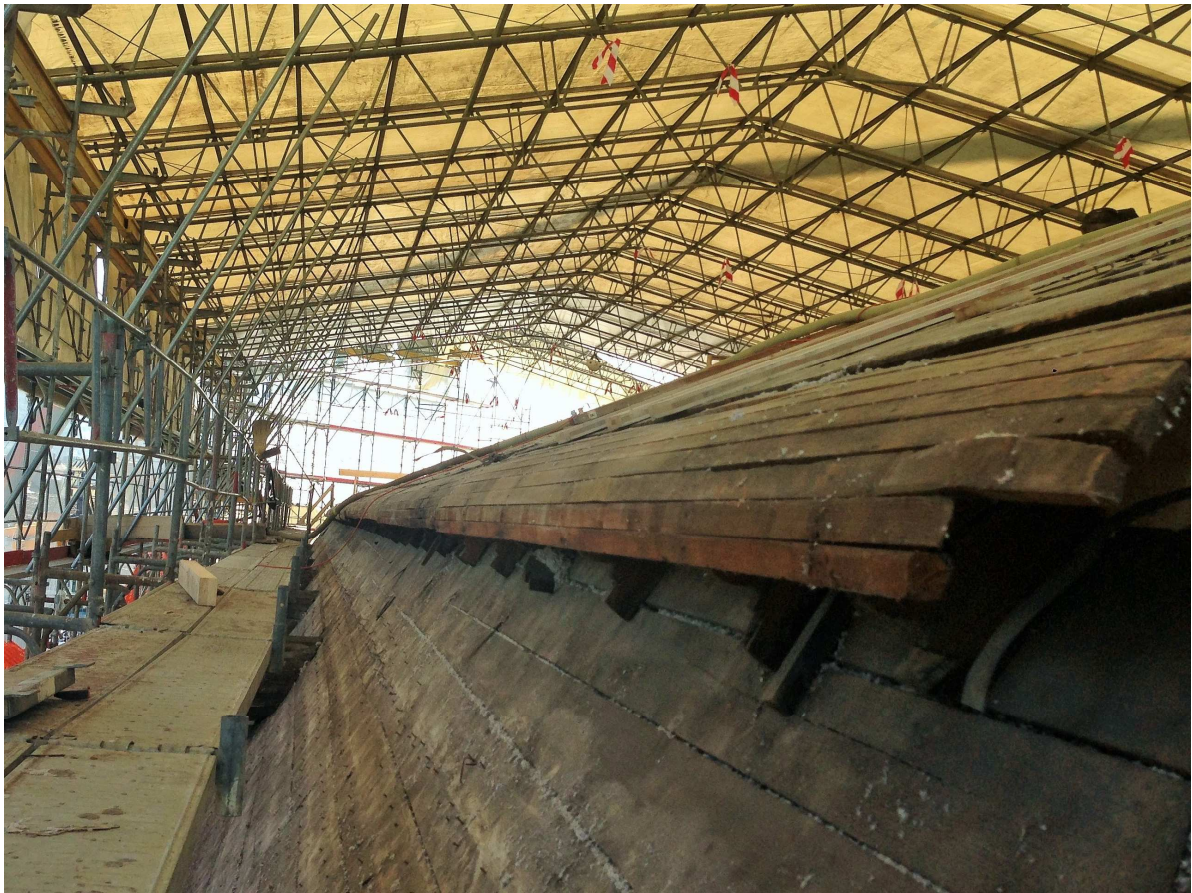
► **Démontage et sous-construction**

Le dispositif d'échafaudage installé (toiture provisoire) a permis de démonter l'ardoise naturelle et la ferblanterie en zinc de toute la toiture principale et du dôme sans devoir se préoccuper de l'étanchéité provisoire et donnant ainsi une vision globale sur l'état général de la sous-construction.

Le lambris de la toiture principale a été ponctuellement remplacé, réparé ou contrôlé selon les besoins. Un lès de sous-couverture a été déroulé sur le lambris. Un contre lattage suivi d'un lattage permet d'accueillir la nouvelle ardoise naturelle.

La charpente du dôme a été entièrement démontée pour être remplacée par une toute nouvelle charpente, inspirée dans son aspect de la construction originelle.

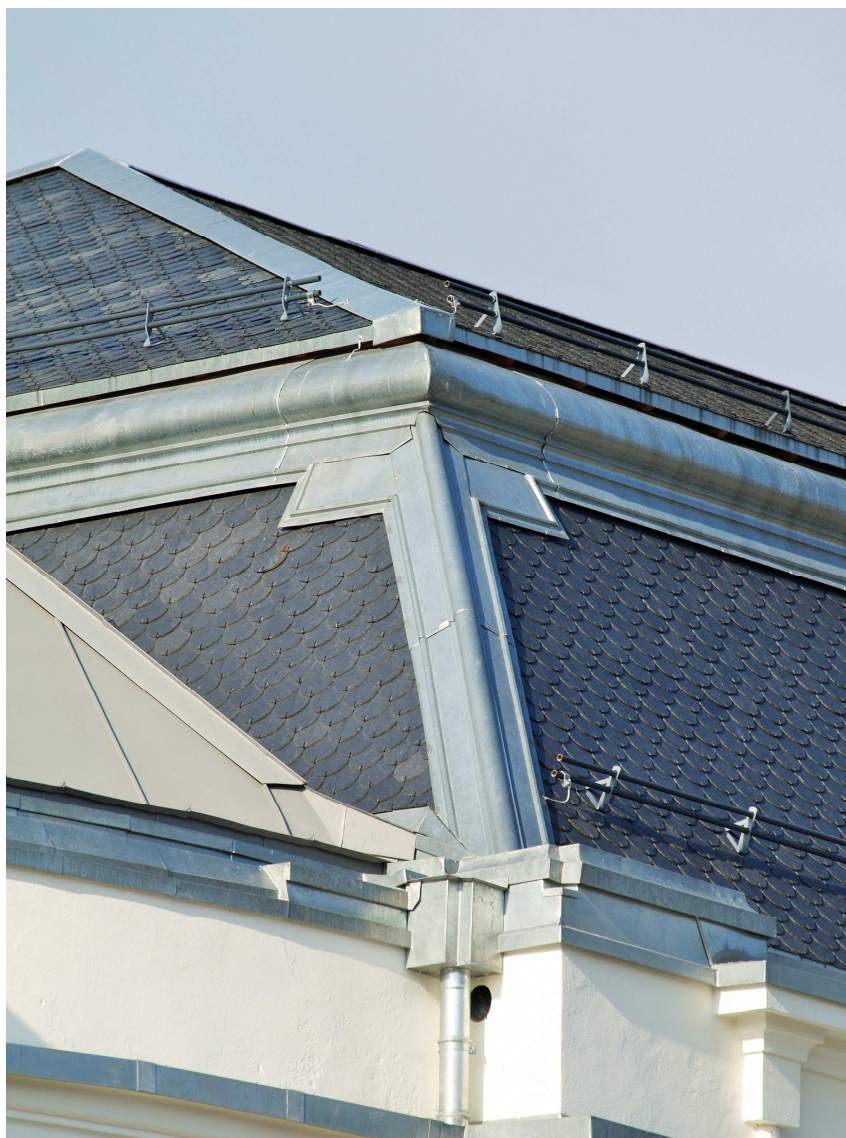
► **Travaux de ferblanterie et de couverture sur la toiture principale**

La toiture principale a été rénovée en étroite collaboration avec les monuments historiques pour recréer la toiture originelle. Les encaissements ont été réalisés en une seule partie englobant ainsi le recouvrement de l'acrotère, permettant, en cas de mise en charge, un déversement sur le pourtour du bâtiment (sécurité indispensable en vue de préserver les plafonds historiques qui embellissent la salle principale).

L'eau de sous-couverture est récupérée aussi bien au niveau du chéneau encaissé qu'au niveau de la partie supérieure du membron.

Les profils de membrons quant à eux ont été réalisés à l'identique.
Seule une entrée d'air a été intégrée sur la partie inférieure et supérieure.

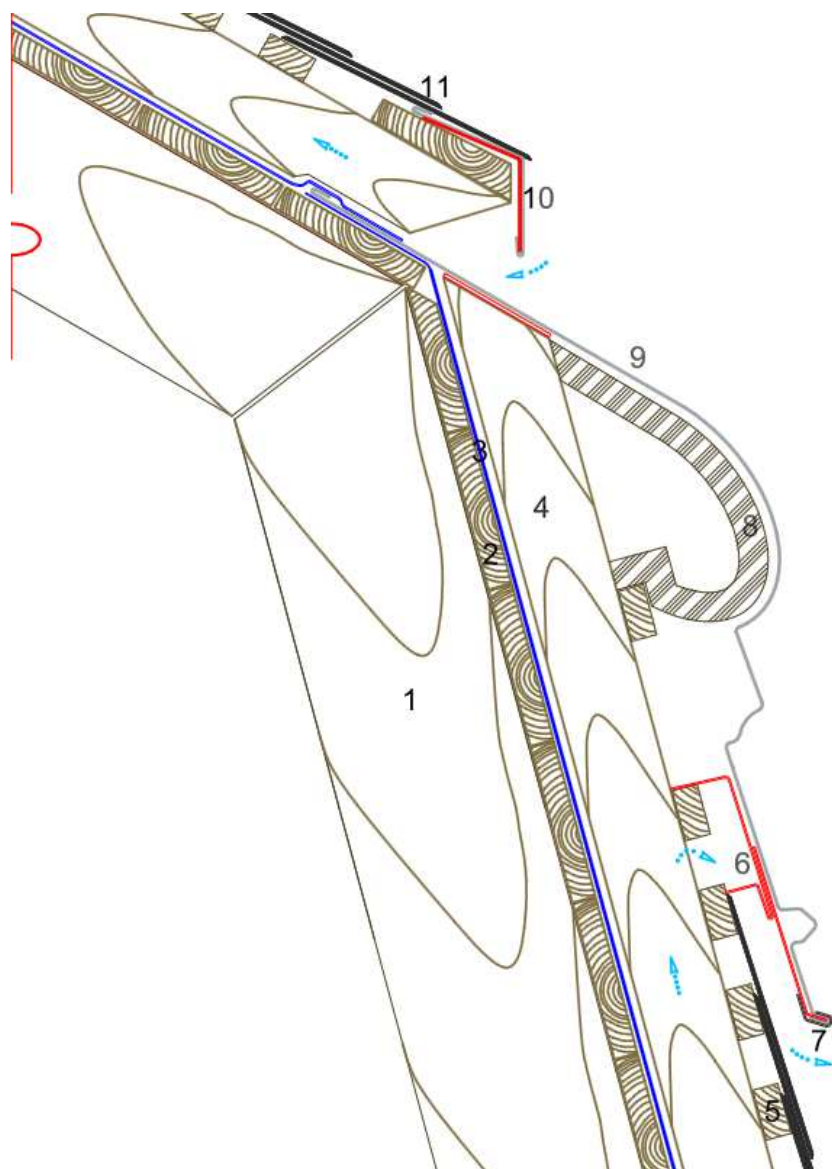
- 1- Chevrans
- 2- Lambris
- 3- Sous-couverture
- 4- Contre-lattage
- 5- Lattage
- 6- Support ponctuel en tôle forte
- 7- Tôle forte avec pattes de fixation
- 8- Support bois
- 9- Membron
- 10- Bavette
- 11- Ardoise

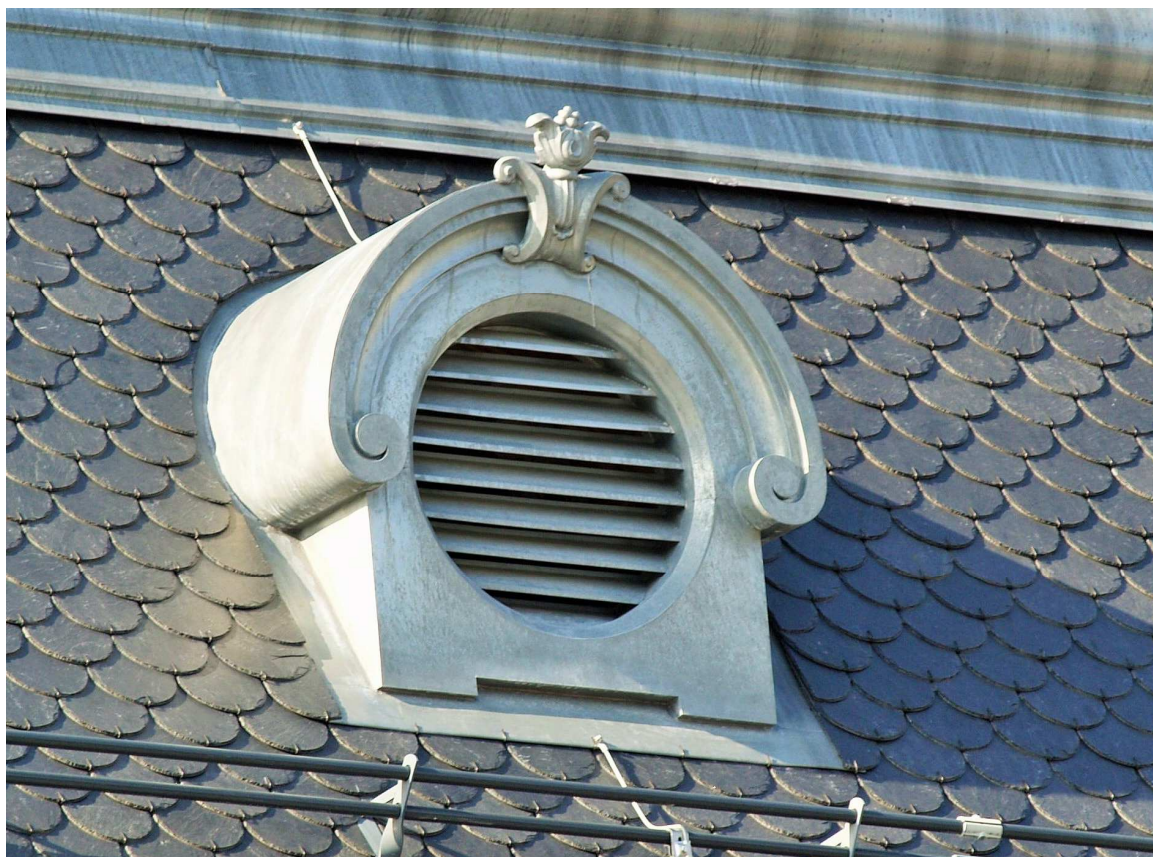
► **Lucarnes**

En ce qui concerne les 11 lucarnes, leur structure en bois était en très mauvais état. Leur remplacement a donc été indispensable, ce qui a permis d'uniformiser la fabrication et d'en faciliter la pose.

Afin de respecter les normes en vigueur, la couverture a été réalisée avec une ardoise naturelle arrondie, au format d'origine pour la mansarde et dans un format légèrement supérieur pour la partie terrasson.

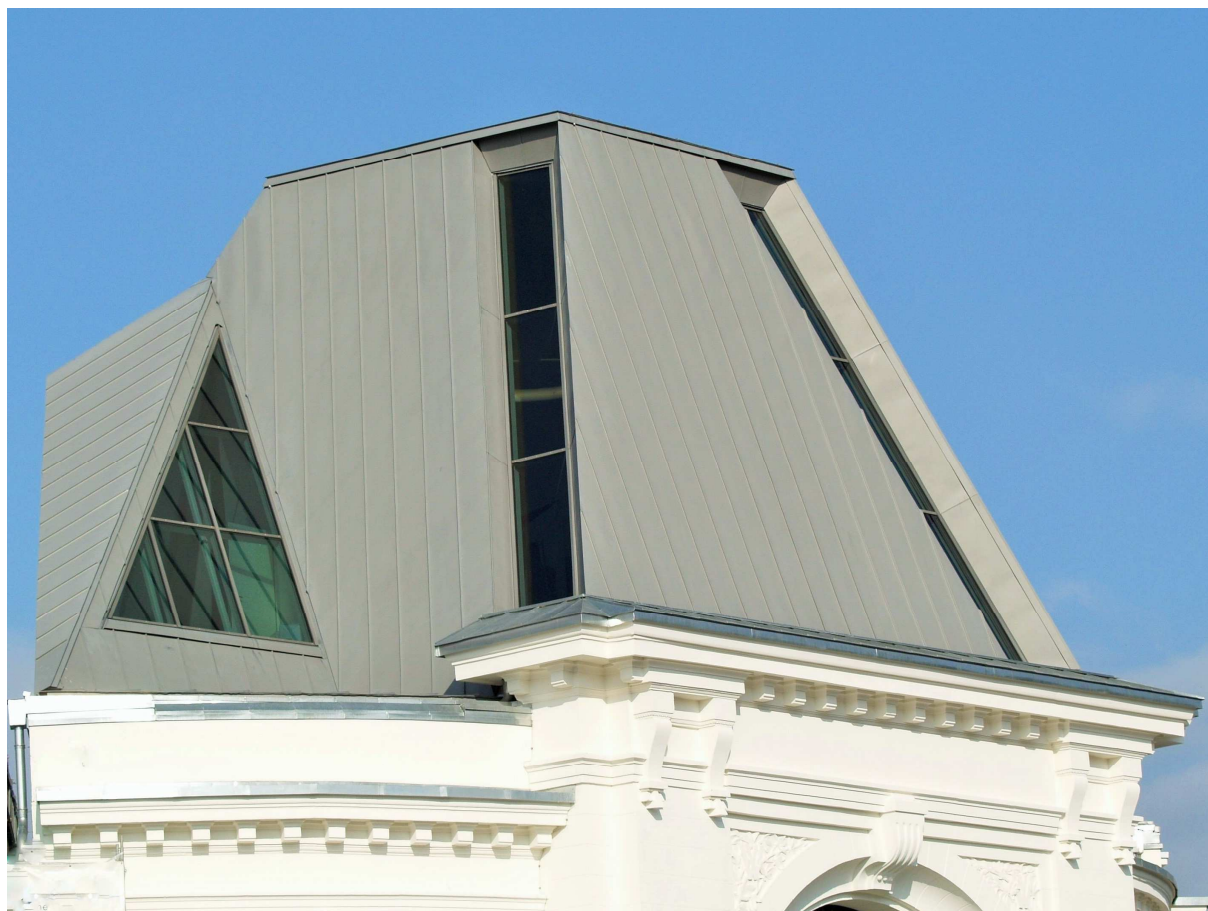
► Le dôme

Le dôme a été réalisé avec un revêtement métallique à double agrafes d'entraxe de 53 cm en zinc pré-patiné 0.8 mm d'épaisseur.

Le calepinage a été défini en étroite collaboration avec le bureau d'architecte qui avait des recommandations extrêmement précises à ce sujet.

Ainsi les raccords aux différentes verrières, les raccords entre tous les pans de toiture ou le choix d'épurer les différentes lignes, tous ces facteurs ont naturellement nécessités de longues séances de coordination, afin de répondre aux exigences architecturales sans pour autant diminuer l'efficacité technique des détails.
